| ID | D | Unità |
|---|---|---|
| <b>#12</b> | <b>Soletta in cemento armato</b> | <b>m<sup>2</sup></b> |

## 1. Descrizione Elemento

Soletta costruita in cemento armato con barre di armatura non protette (non galvanizzate, non in acciaio inossidabile, ...).

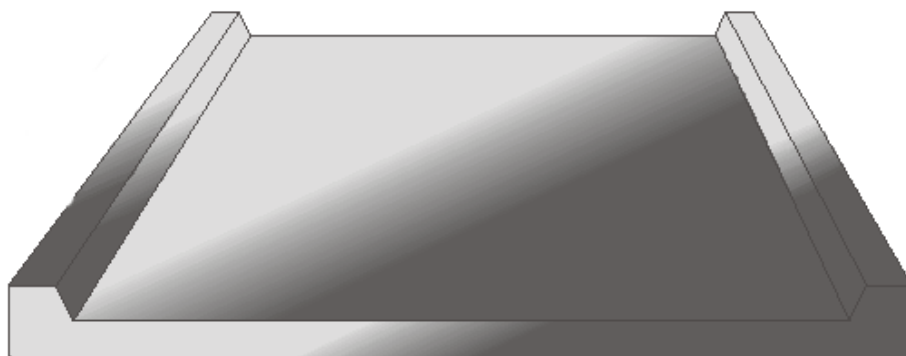
Figura 2. Esempio dell'Elemento Standard (BRIME – D14).

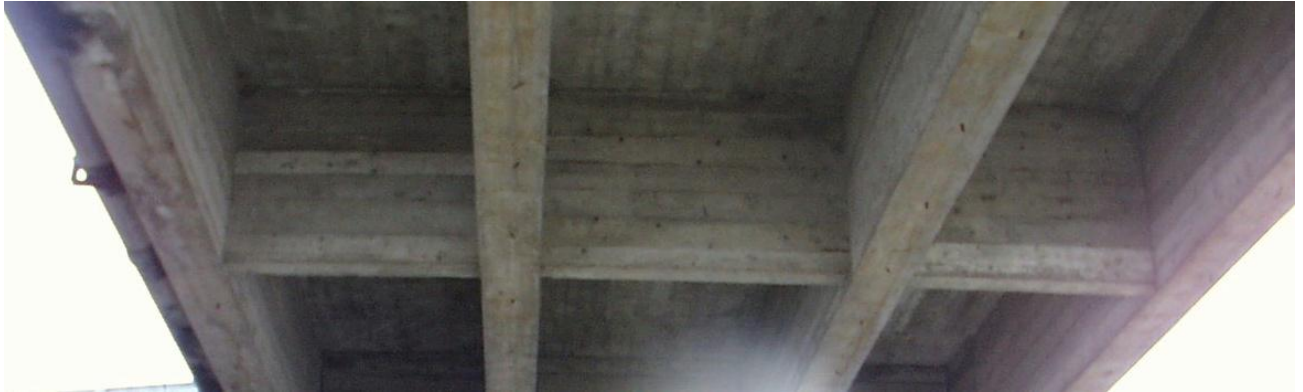
Figura 1. Esempio dell'Elemento Standard.

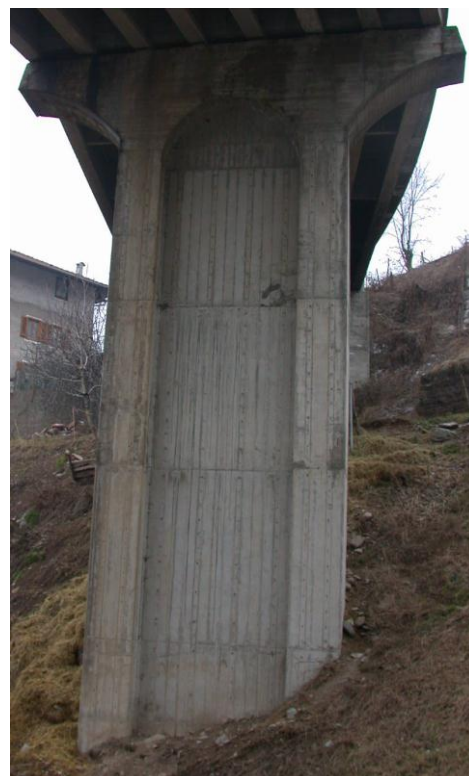
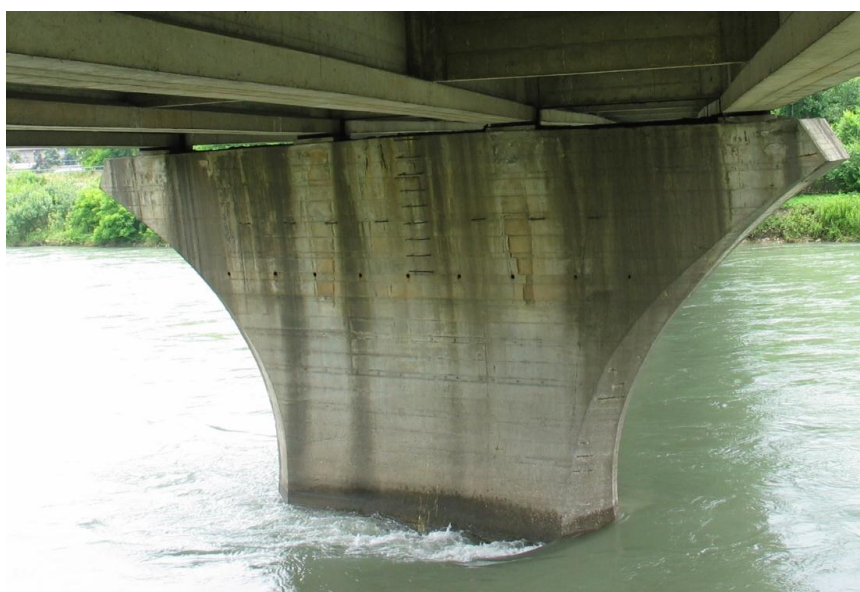
Figure 1, 2 e 3: Esempi dell'Elemento Standard

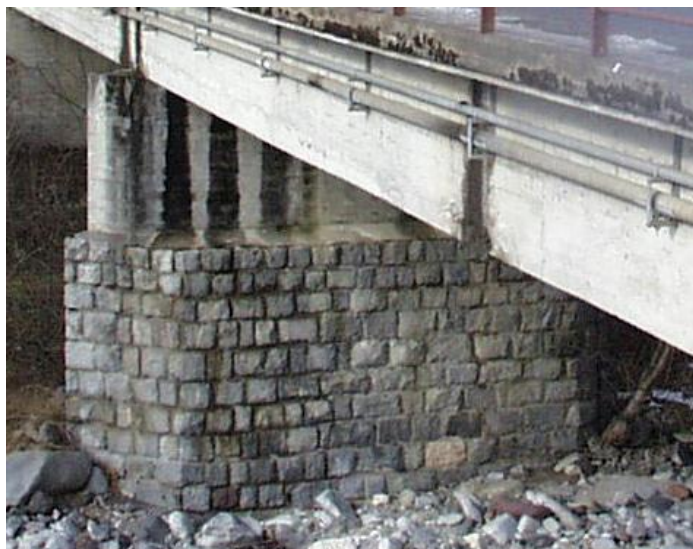
Figura 1. Esempio dell'Elemento Standard.

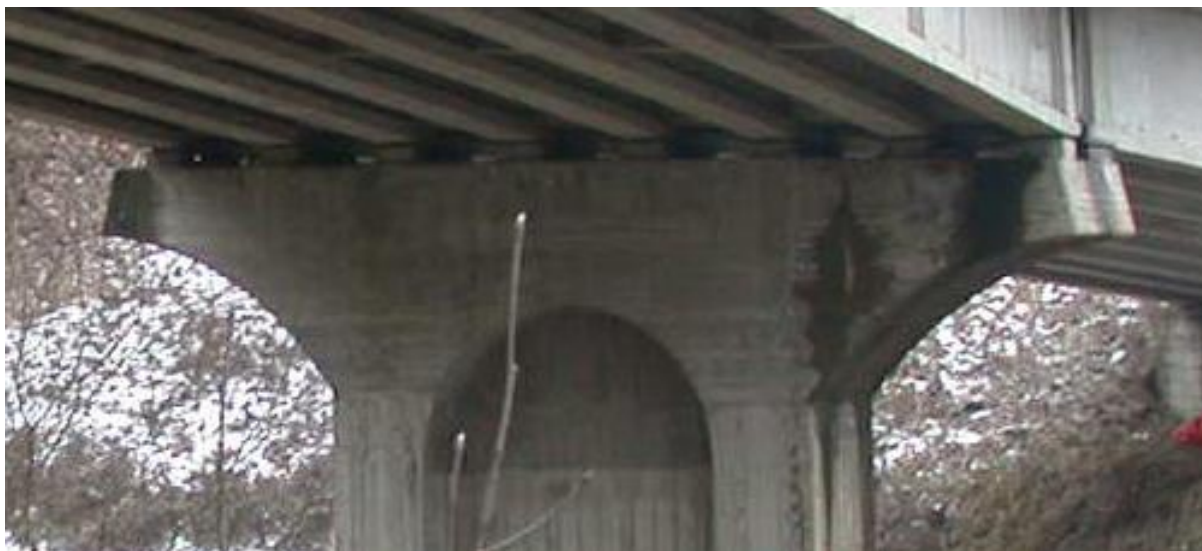
Sezione longitudinale:

Figure 1 e 2. Esempio dell'Elemento Standard e schema di identificazione.

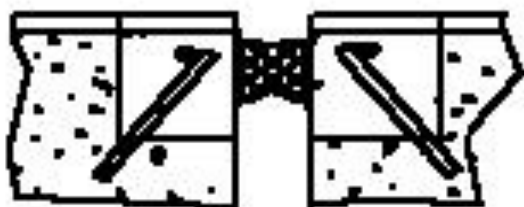
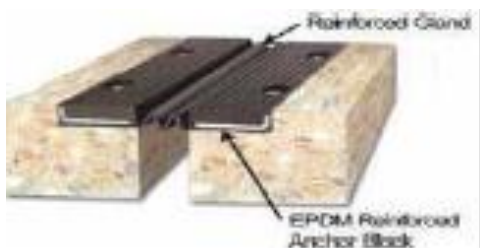
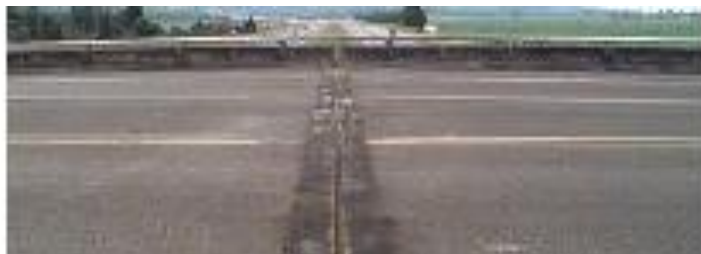
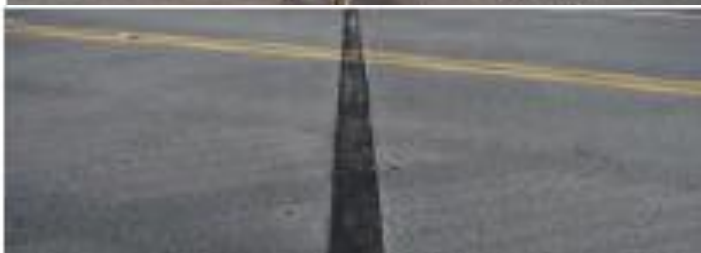
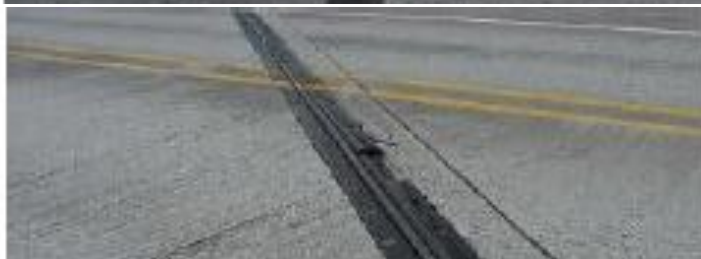
Figure 1, 2 e 3. Esempi dell'Elemento Standard (Washington State Bridge Inspection Manual).

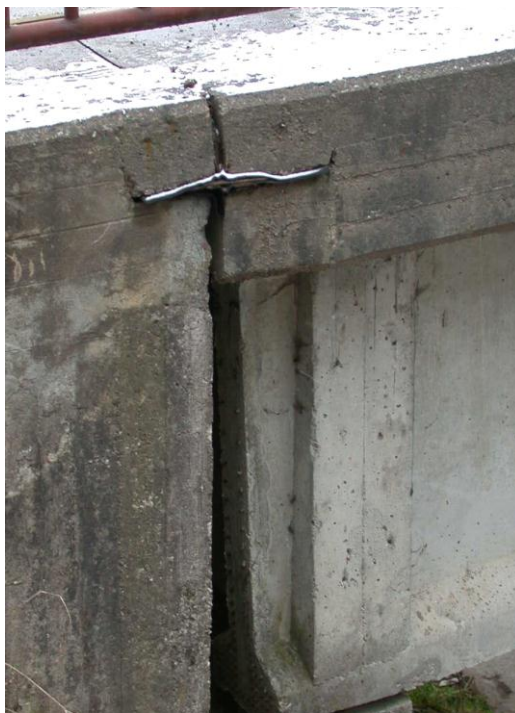
Figura 4. Esempio dell'Elemento Standard.

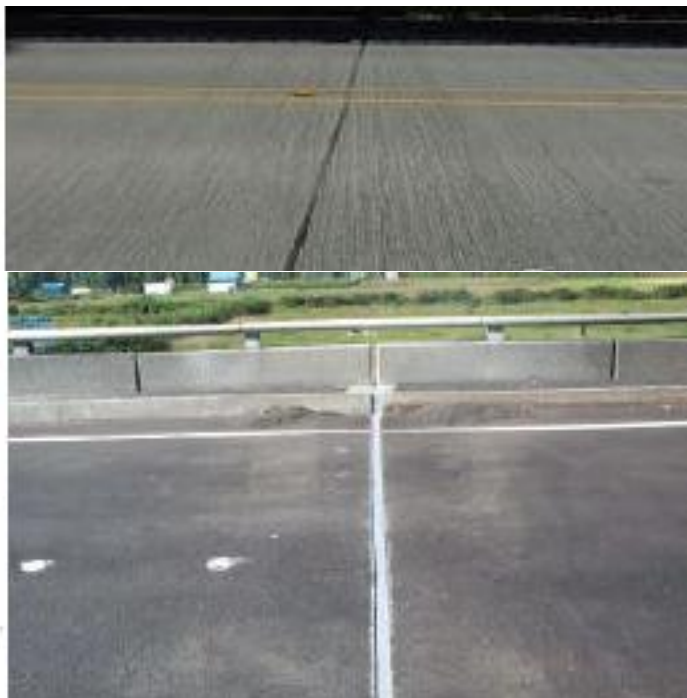
Figure 1 e 2. Esempi dell'Elemento Standard (Washington State Bridge Inspection Manual).

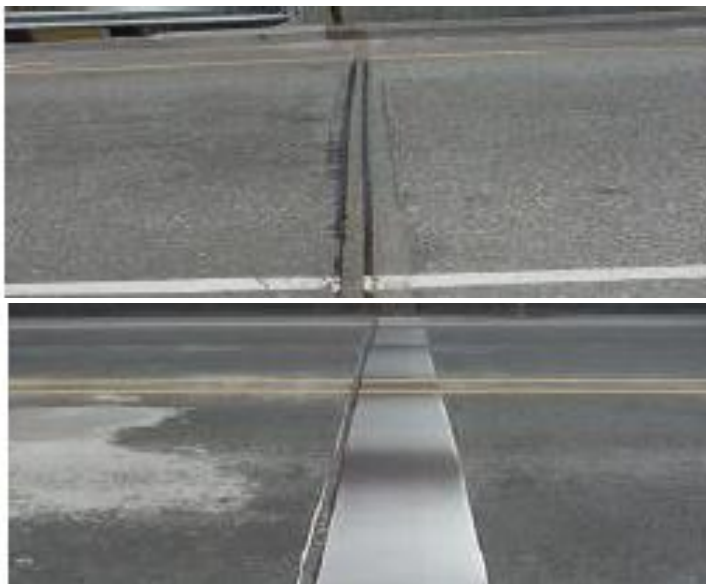
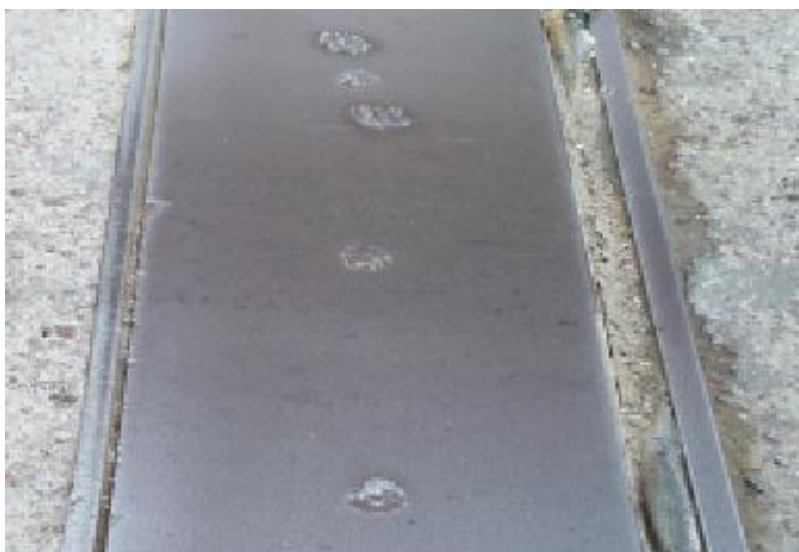
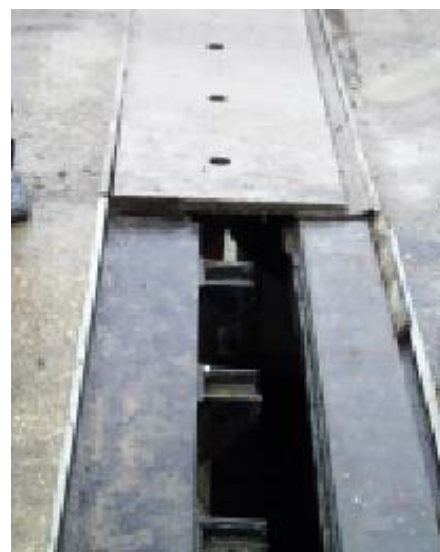
Figure 1 2, 3 e 4. Esempi dell'Elemento Standard (BRIME – D14).

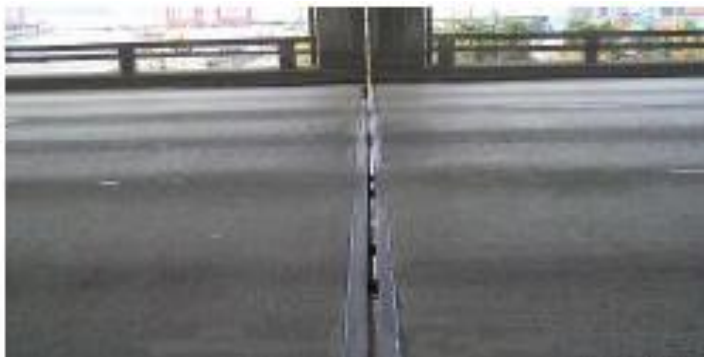
Figure 1 e 2. Esempi dell'Elemento Standard (Washington State Bridge Inspection Manual).

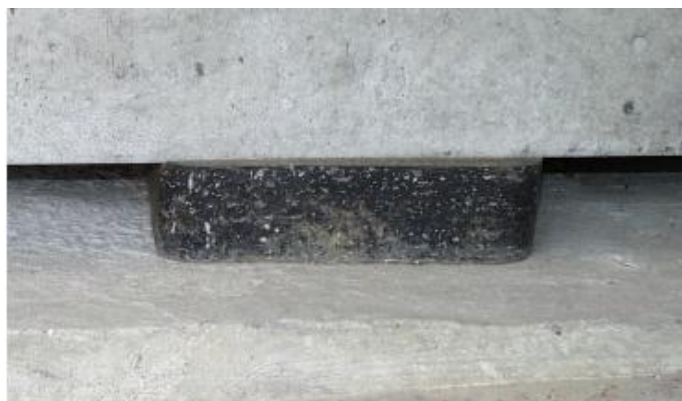
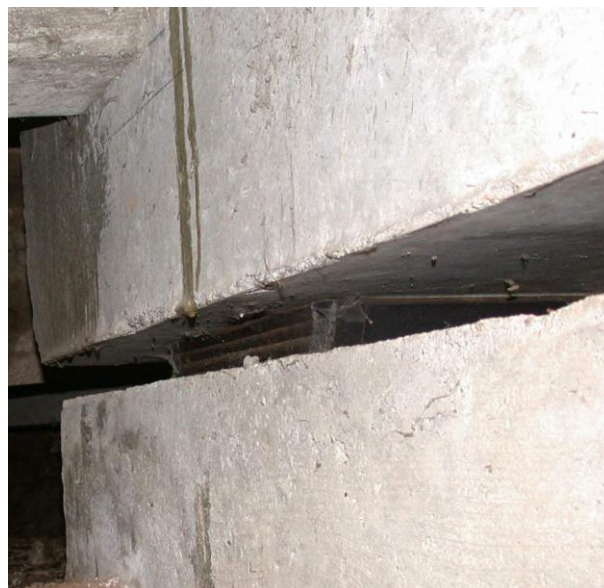
Figure 1, 2, 3 e 4. Esempi dell'Elemento Standard (BRIME – D14).

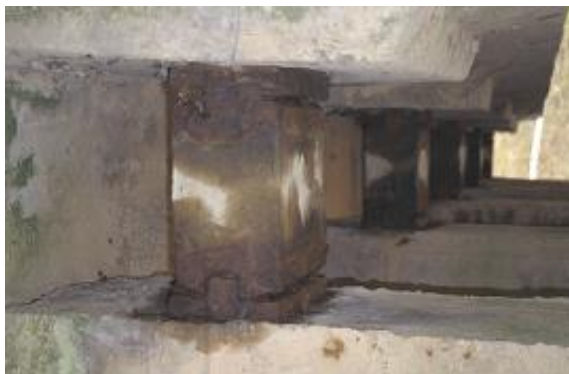
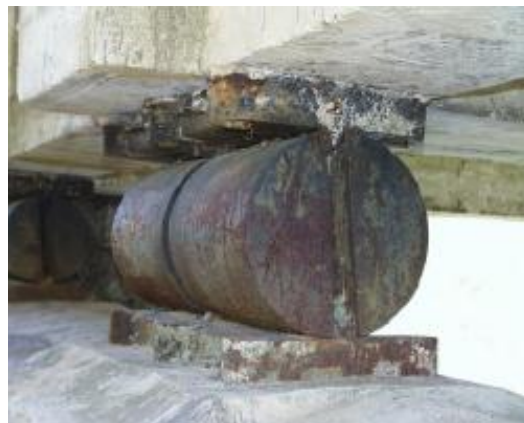
Figure 1 e 2. Esempi dell'Elemento Standard (BRIME – D14).

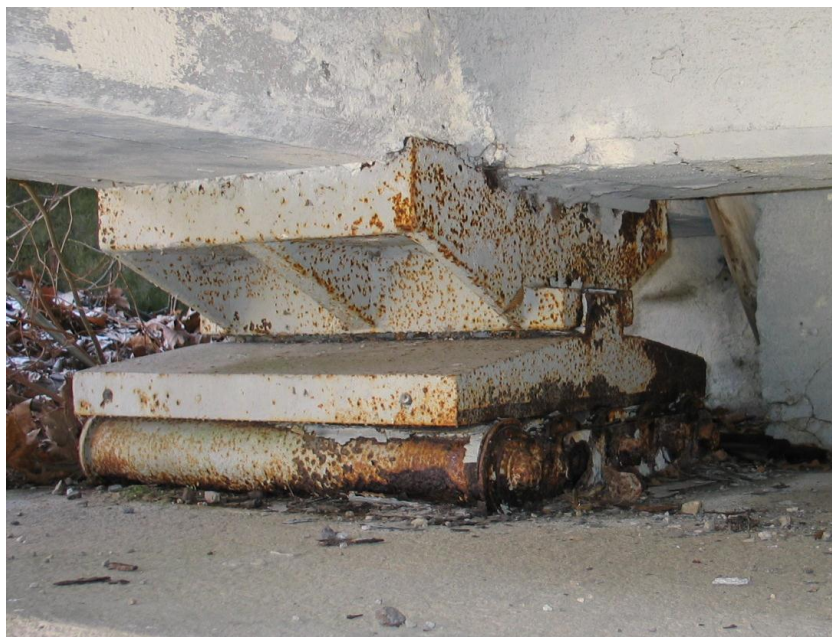
Figura 3. Esempio dell'Elemento Standard.

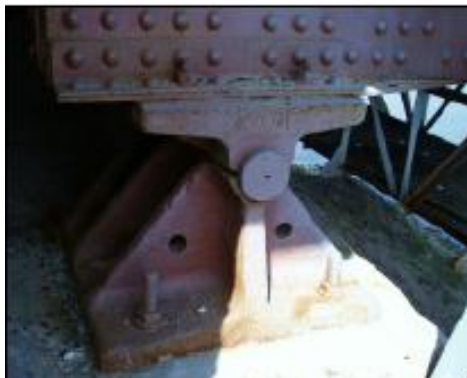
Figura 1. Esempio dell'Elemento Standard (BRIME – D14).

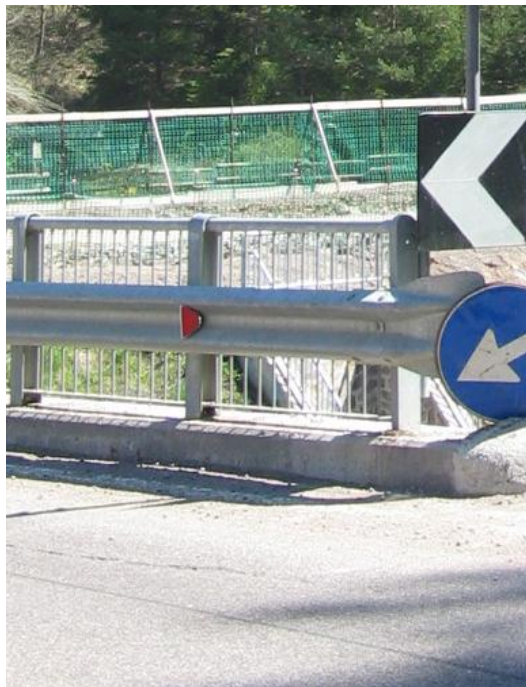
| ID | M | Unità |
|---|---|---|
| <b>#330</b> | <b>Guardrail in metallo</b> | <b>m</b> |

Figura 1. Esempio dell'Elemento Standard.

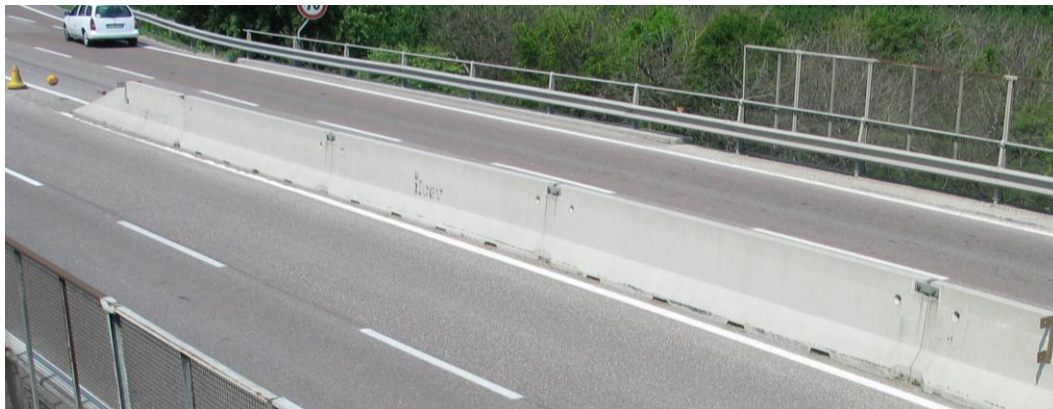
| ID | M | Unità |
|---|---|---|
| <b>#331</b> | <b>Guardrail in c.a.</b> | <b>m</b> |

Figura 1. Esempio dell'Elemento Standard.

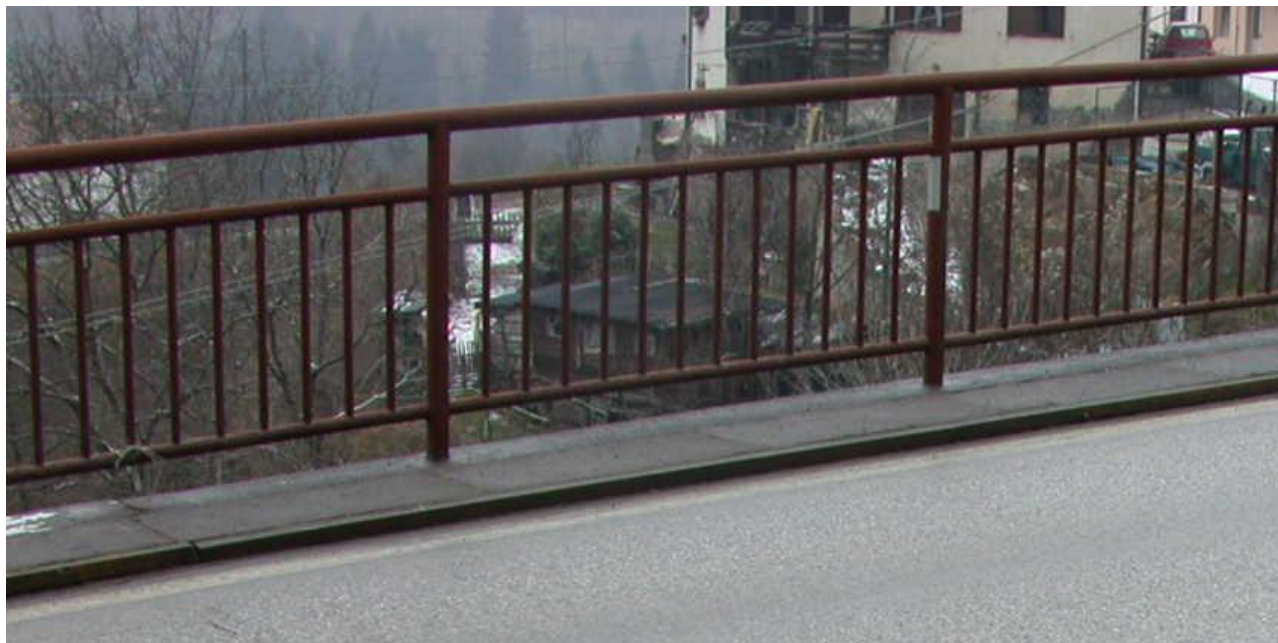
| ID | M | Unità |
|---|---|---|
| <b>#340</b> | <b>Parapetto in metallo</b> | <b>m</b> |

Figura 1. Esempio dell'Elemento Standard.

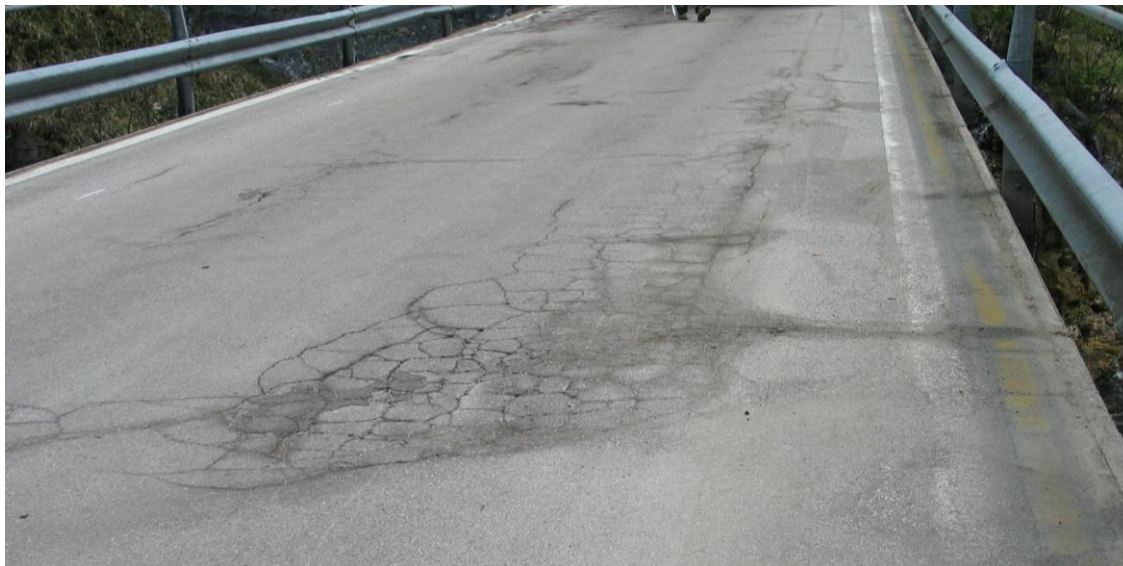
| ID | D | Unità |
|---|---|---|
| <b>#800</b> | <b>Conglomerato bituminoso</b> | <b>m<sup>2</sup></b> |

Figura 1. Esempio dell'Elemento Standard.

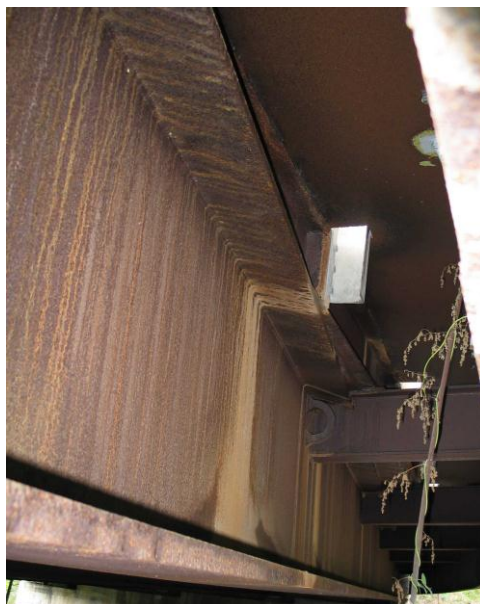
| ID | SP | Unità |
|---|---|---|
| <b>#106</b> | <b>Trave in acciaio a sez. aperta, non protetta</b> | <b>m</b> |

Figure 1 e 2. Esempi dell'Elemento Standard (BRIME – D14).

Figura 3. Esempio dell'Elemento Standard.

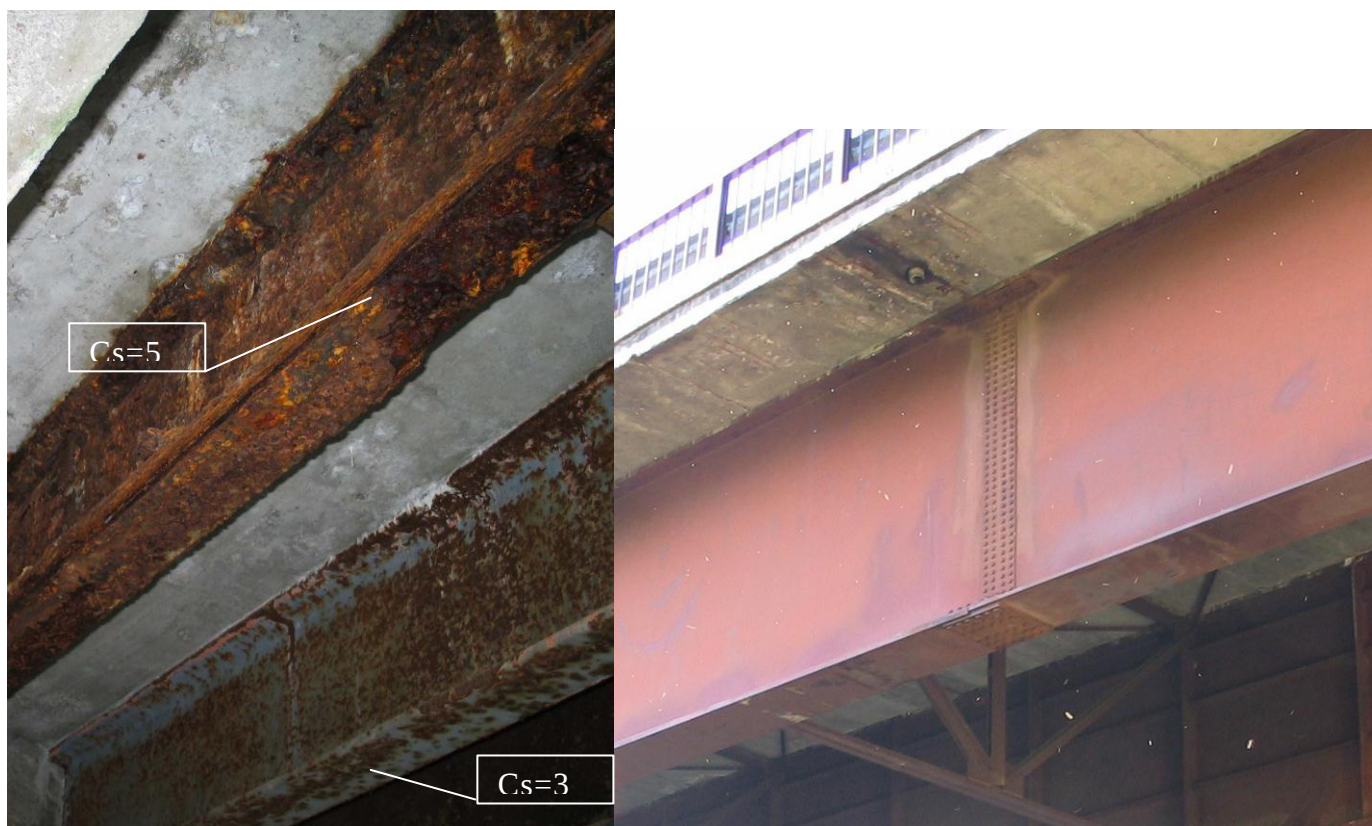
Figure 3 e 4. Esempi di elementi degradati.

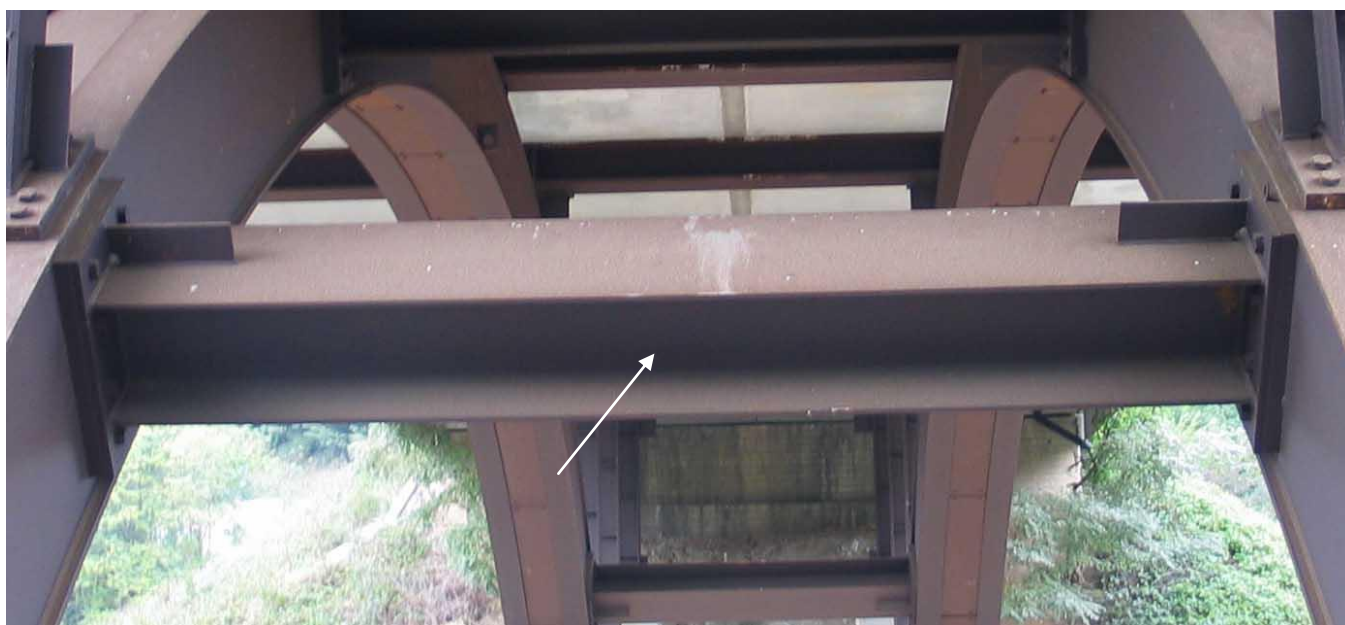
| ID | SPS | Unità |
|---|---|---|
| <b>§114</b> | <b>Trave secondaria in acciaio</b> | <b>m</b> |

Figure 1 e 2. Esempi dell'Elemento Standard (BRIME – D14).

Figura 3. Esempio dell'Elemento Standard.

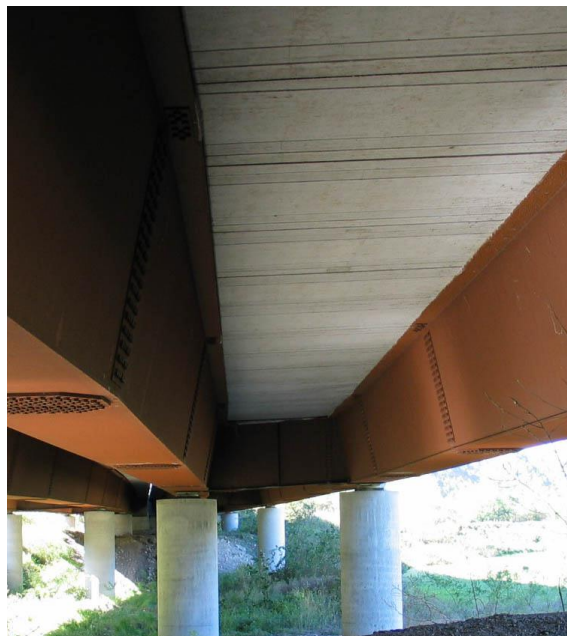
| ID | SP | Unità |
|---|---|---|
| <b>#101</b> | <b>Trave in acciaio a sez. chiusa, non protetta</b> | <b>m</b> |

Figure 1 e 2. Esempi dell'Elemento Standard.

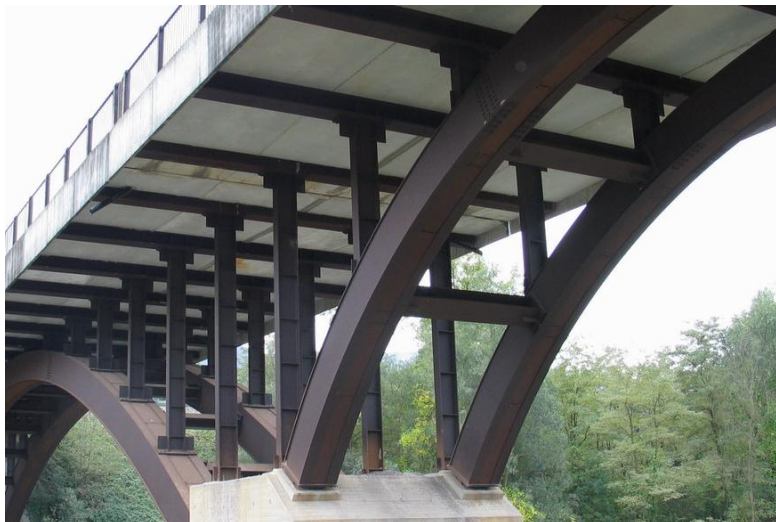
| ID | SP | Unità |
|---|---|---|
| <b>#140</b> | <b>Arco in acciaio, non protetto</b> | <b>m</b> |

Figura 1. Esempio dell'Elemento Standard.

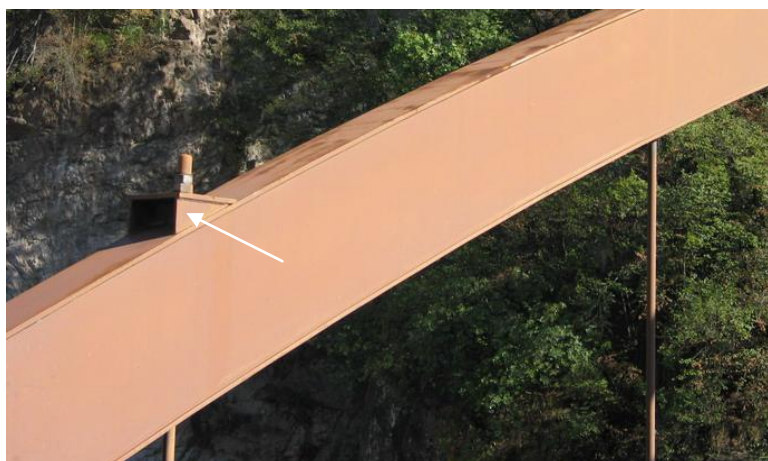
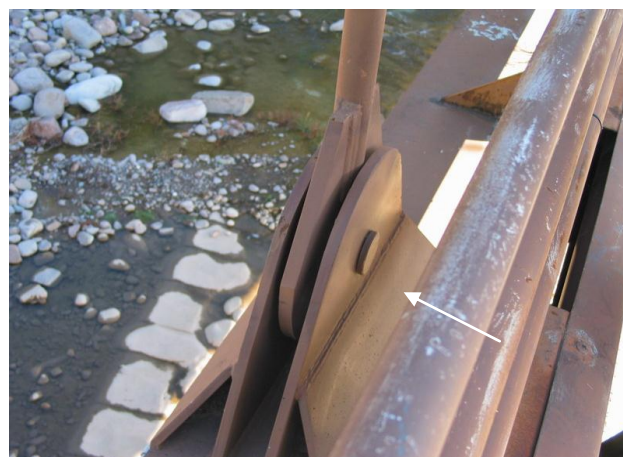
| ID | SP | Unità |
|---|---|---|
| <b>§121</b> | <b>Tirante in acciaio, non protetto</b> | <b>m</b> |

Figura 1, 2 e 3. Esempi dell'Elemento Standard.

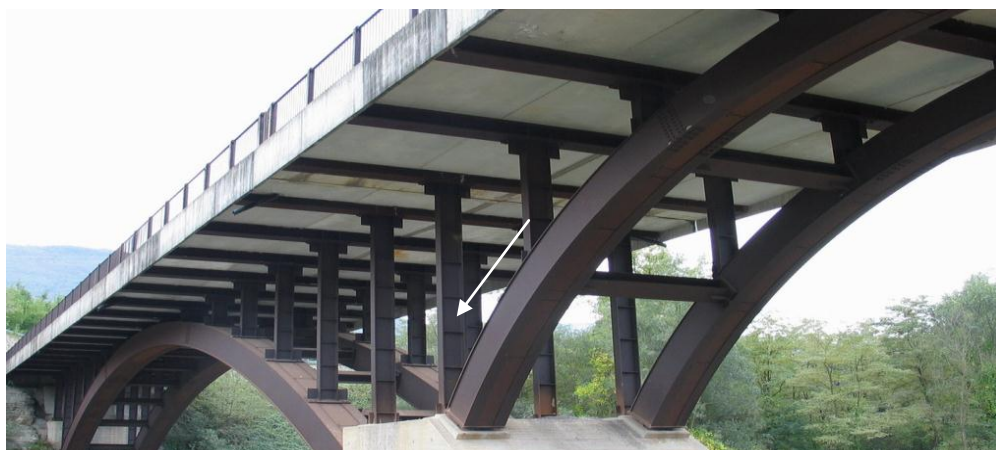
Figura 1. Esempio dell'Elemento Standard.

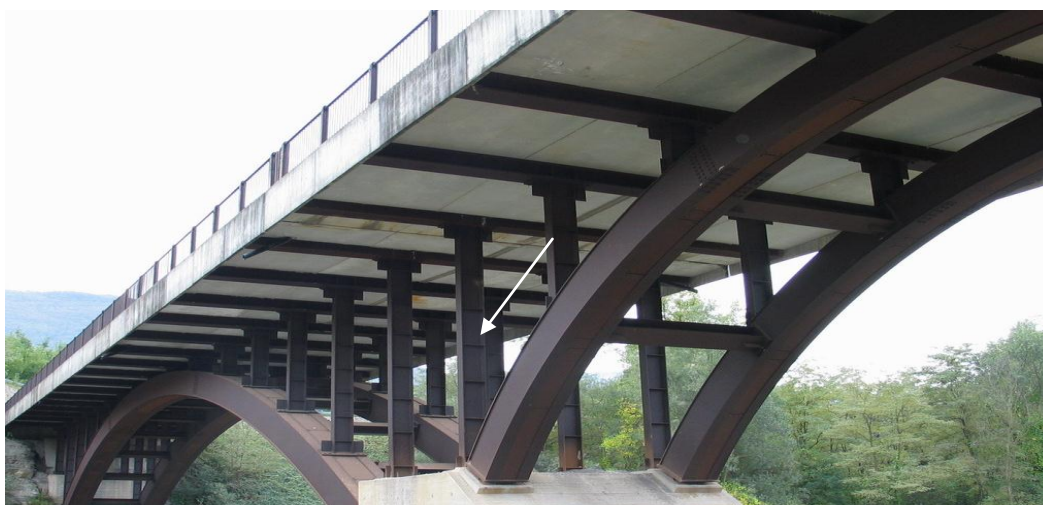
Figura 1. Esempio dell'Elemento Standard.

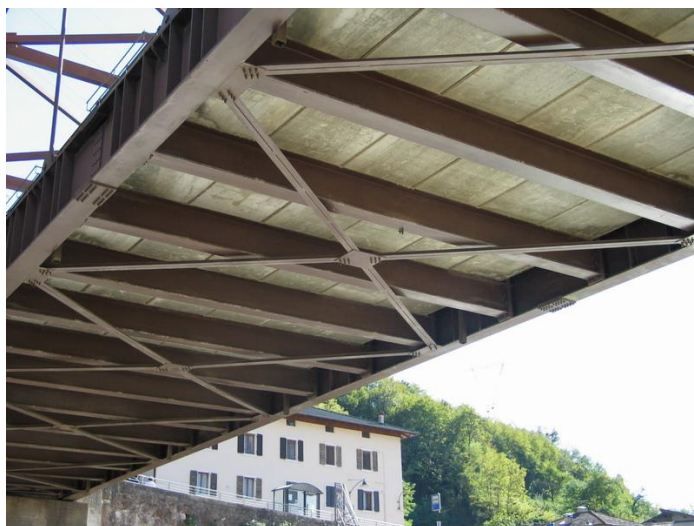
Figura 1. Esempio dell'Elemento Standard.

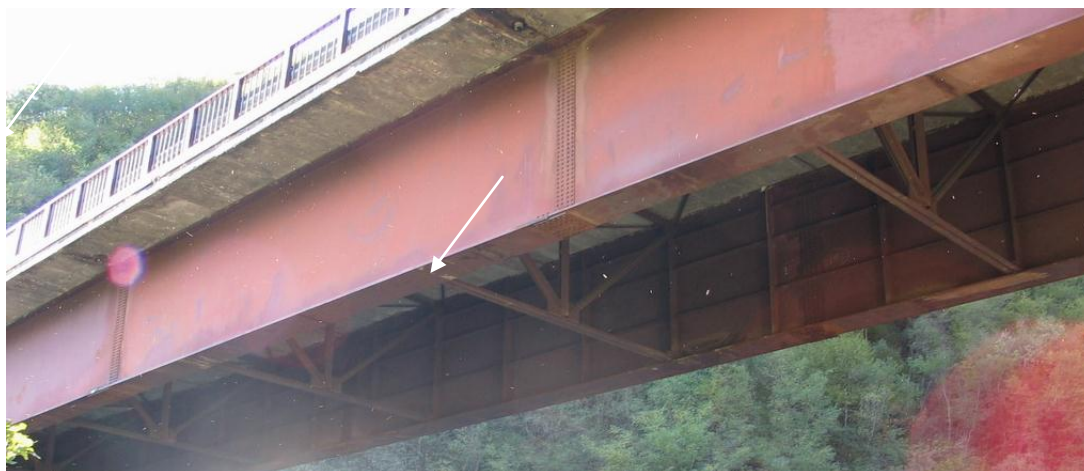
Figura 2. Esempio dell'Elemento Standard (diaframma).

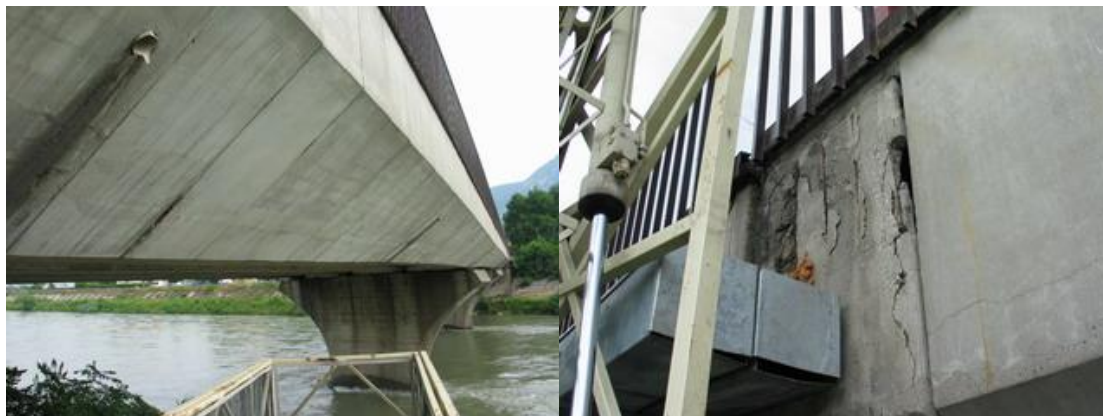
| ID | M | Unità |
|---|---|---|
| <b>§300</b> | <b>Paramento esterno</b> | <b>m</b> |

Figure 1 e 2. Esempi dell'Elemento Standard.

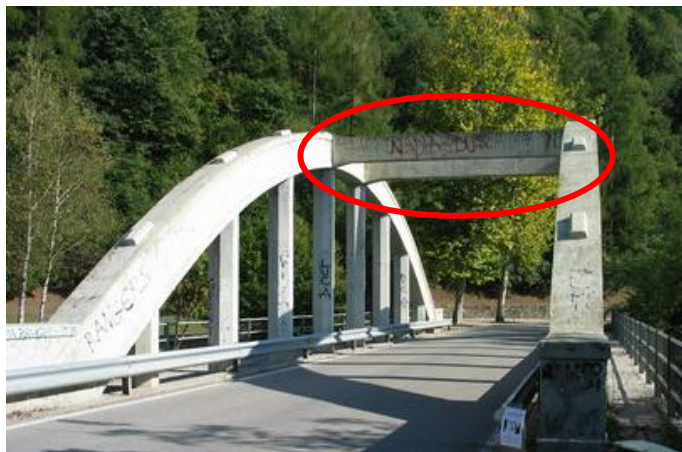
| ID | SP | Unità |
|---|---|---|
| <b>§132</b> | <b>Controvento superiore in c.a.</b> | <b>m</b> |

Figura 1. Esempio dell'Elemento Standard.

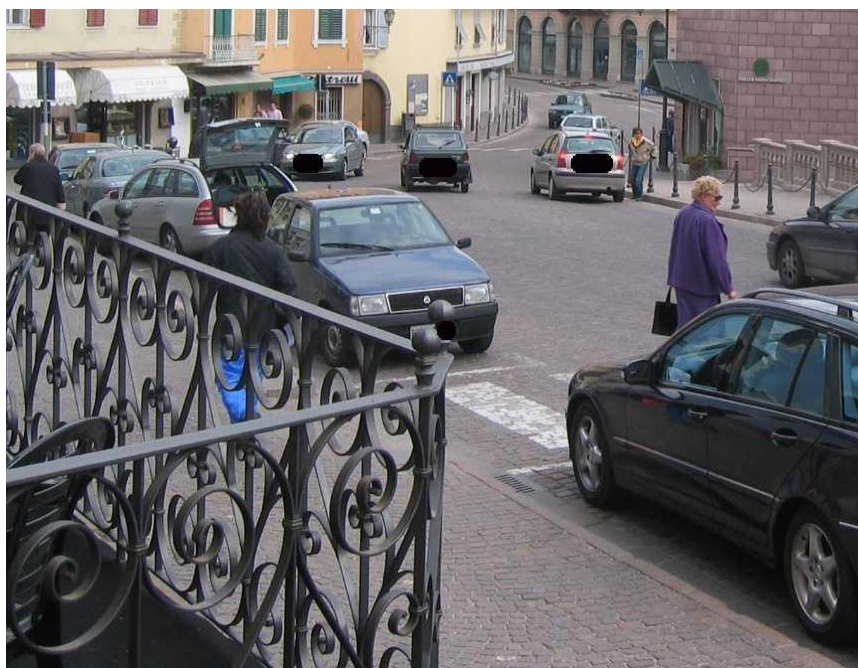
| CS | Descrizione dello stato | Azione |
|---|---|---|
| <b>3</b> | Sono presenti ormaie, fessure od altri tipi di cedimenti e alcuni elementi del rivestimento possono essere assenti; l'entità dei dissesti comporta un pericolo per la circolazione dei veicoli. | E' necessario intervenire sostituendo l'elemento. |

Figura 1. Esempio dell'Elemento Standard.

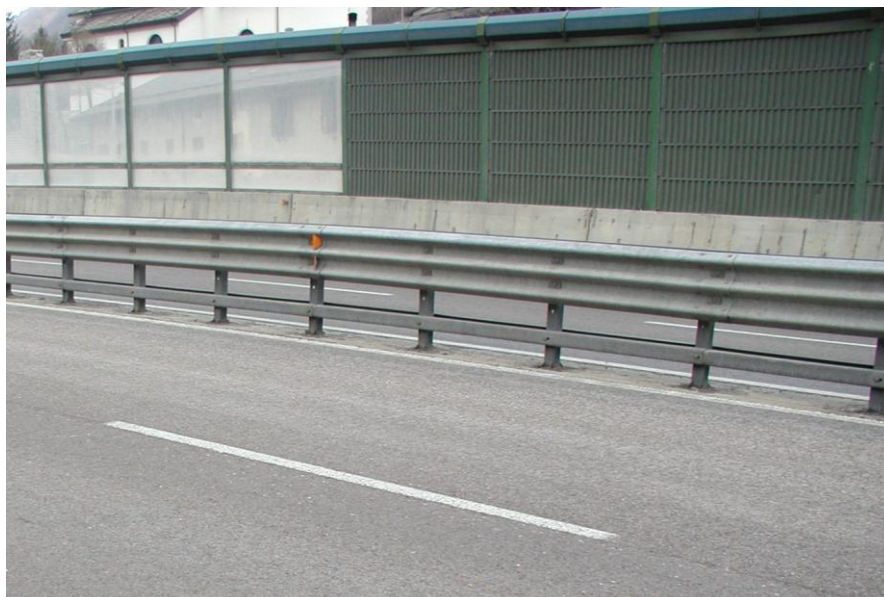
Figure 1. Esempio dell'Elemento Standard.

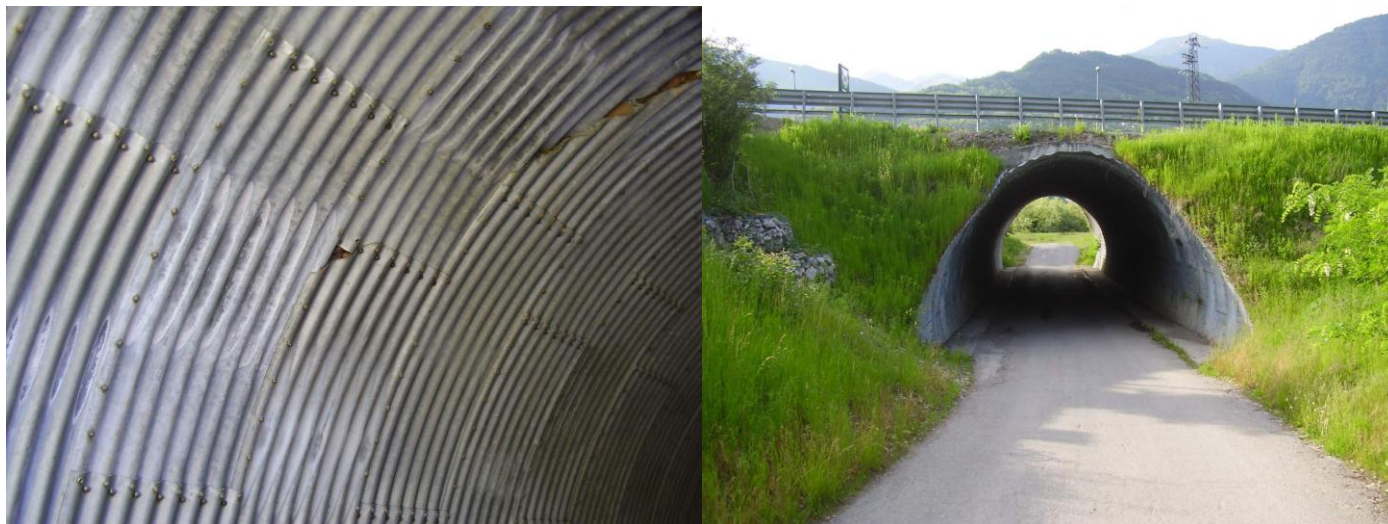
| ID | SP | Unità |
|---|---|---|
| <b>§132</b> | <b>Tubo in lamiera corrugata</b> | <b>mq</b> |

Figure 1 e 2. Esempi dell'Elemento Standard.

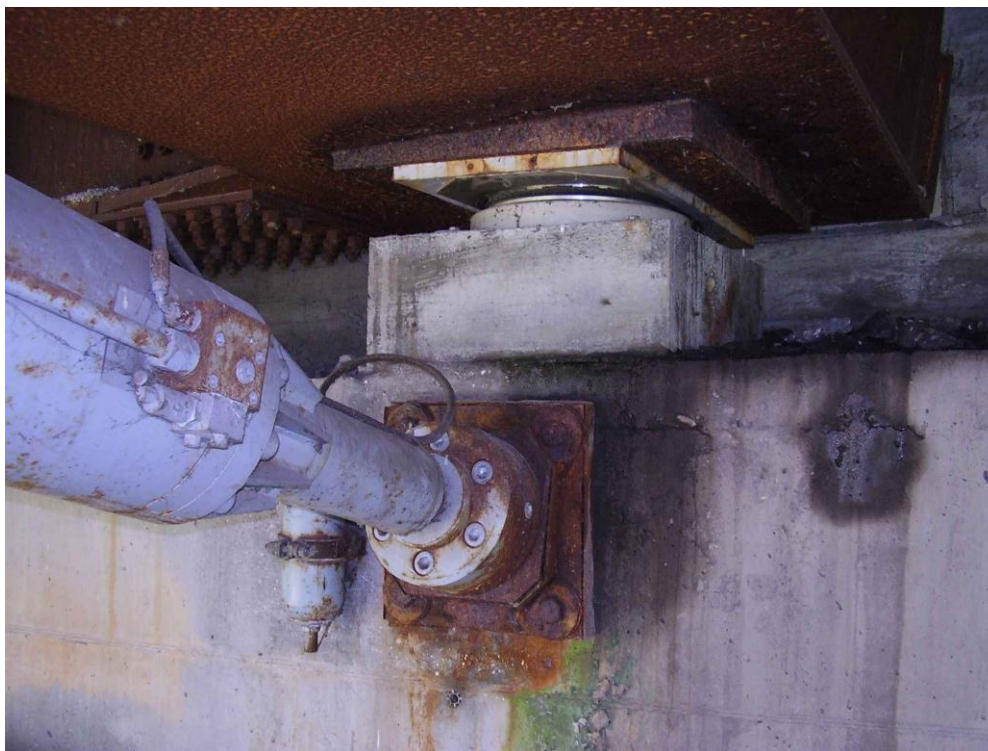
Figure 1. Esempio dell'Elemento Standard.

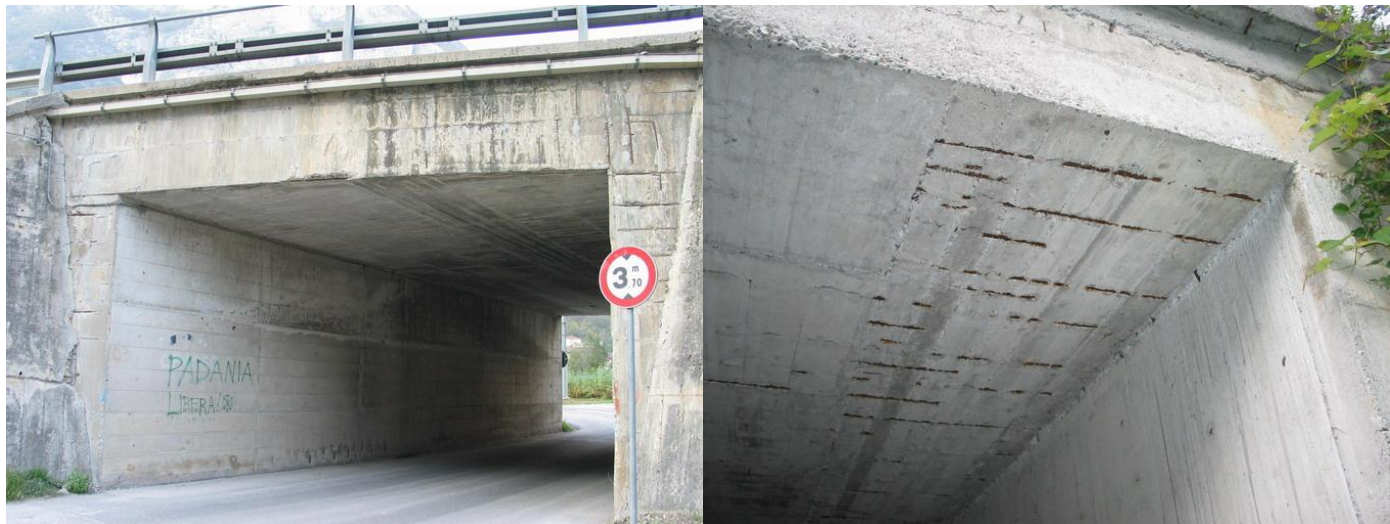
| ID | SP | Unità |
|---|---|---|
| <b>§027</b> | <b>Solettone in c.a. e c.a.p.</b> | <b>mq</b> |

Figure 1 e 2. Esempi dell'Elemento Standard.
